OASIS-PILOT-PROJEKT

Bau von Sanitäranlagen 2018 in Umoja

Dieses Dokument beschreibt den Bau und die Inbetriebnahme der Sanitäranlagen.

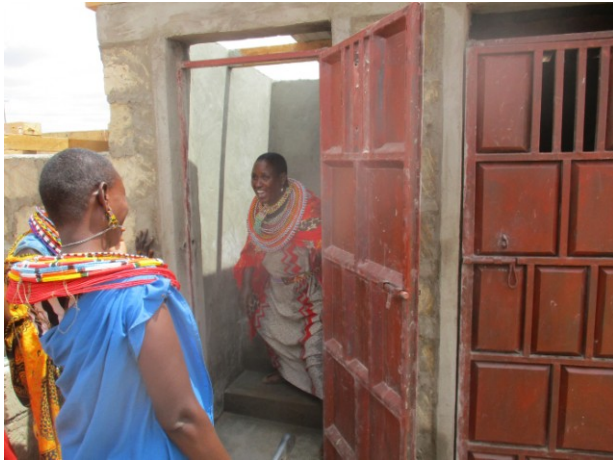
Toilettenkabine

Das Toilettenhaus besteht aus drei Kabinen, einer Zisterne mit Waschbecken und dahinter ein Faulbeet, mit einem Wasserablauf. Die Toiletten sind so konstruiert, dass die Exkremente jeder Kabine unter einem konstruierten Hocker, auf dem der Benutzer sitzt, in einer Klogrube aufgefangen werden.

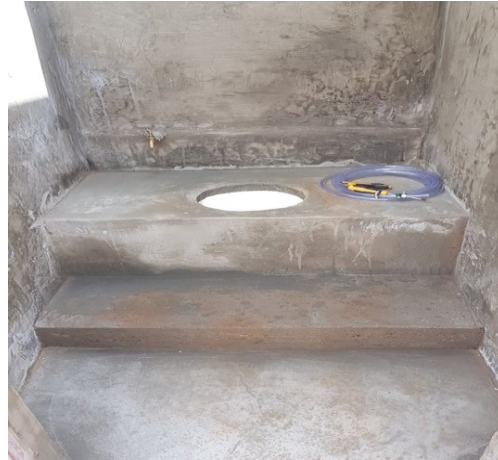
Toilettensitz mit integriertem Wasserschlauch

In jeder Kabine ist ein Wasserhahn mit einem Schlauchstück womit sich der Benutzer waschen kann.

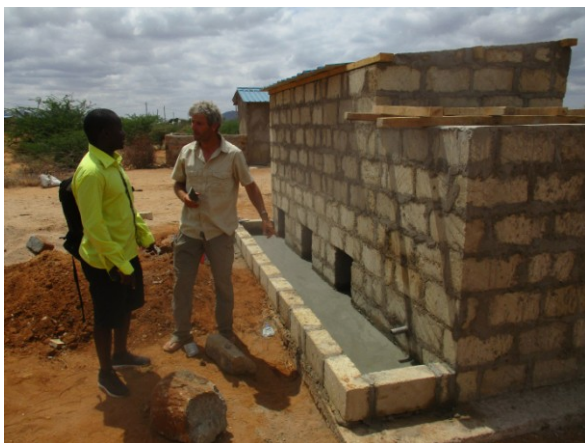
Abflusssrinne zum Faulbeet

Da die Aufnahmekapazitäten dieser Klogruben sehr begrenzt sind wurden spezielle kleine Metalltüren hinter der Kabine auf der Rückseite der Toilette so gebaut, dass sie hochgezogen werden können und einen freien Zugang zum Entleeren ermöglichen. Somit können die Gruben mit einem speziellen Besen zu einer entlang der Rückseite ausgebauten Rinne entleert werden. Diese Rinne dient gleichzeitig als Faulbeet.

Das Faulbeet ist mit Stroh, Palmzweigen, Reisig oder Ähnlichem gefüllt. Die Exkremente werden im Faulbeet mit dem Stroh vermischt.

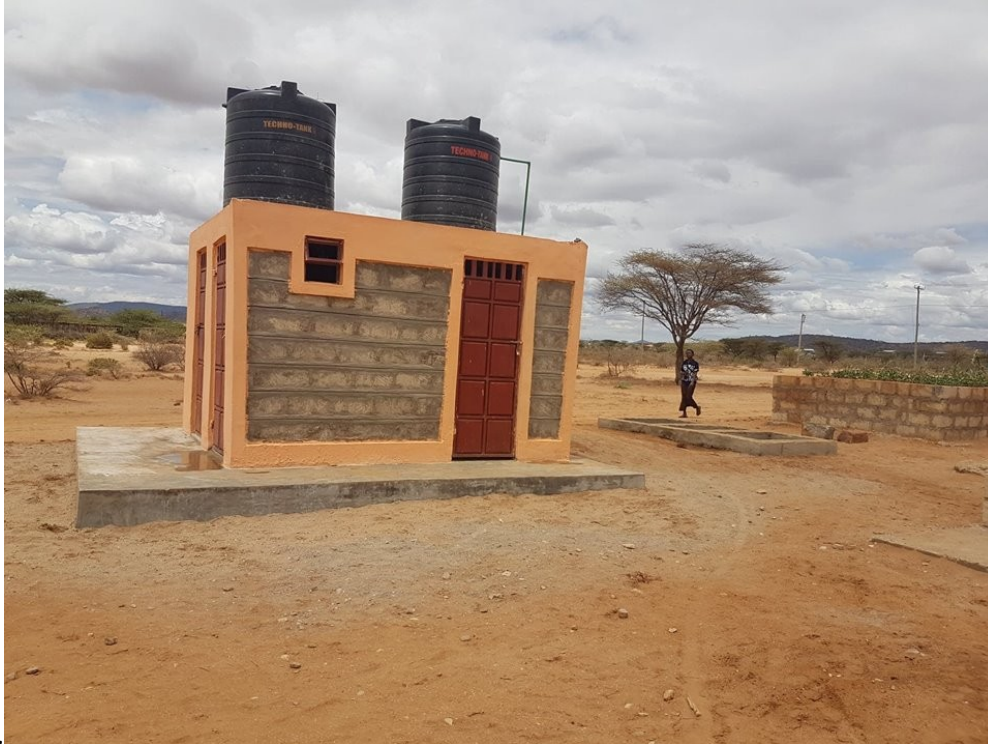
Der Duschblock

Das Dach des Duschblocks ist mit einer Betonplatte überzogen, so dass die Wasserbehälter aufgesetzt werden können und die Duschen mit Wasser versorgt werden.

Die Duschen sind mit Duscharmaturen ausgestattet und die Tanks über den Bädern geben Wasser mit hohem Druck ab.

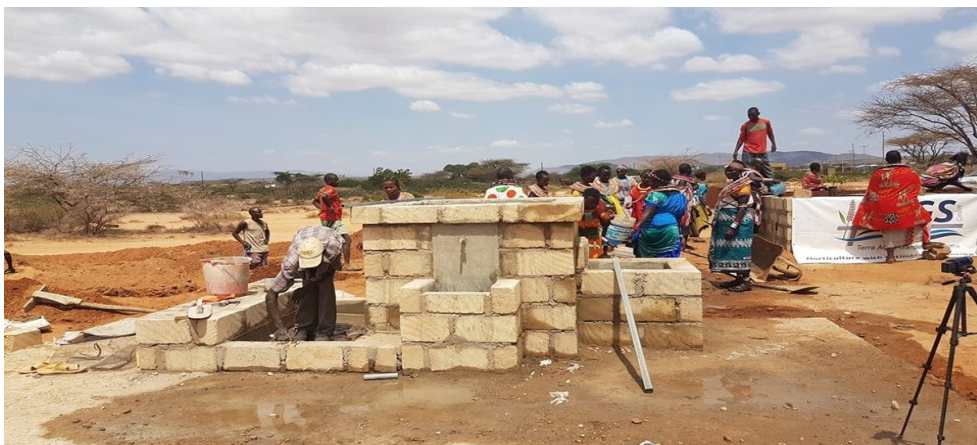
Waschplatz im Bau

In der Mitte des Sanitärebereiches steht ein gut ausgelegter Waschbereich. Der Waschplatz besteht aus einer Zisterne, an der ein großes Becken zum Wäschewaschen, ein kleines Waschbecken für Hände und Gesicht, sowie ein Becken zum Waschen der Füße angebracht ist.

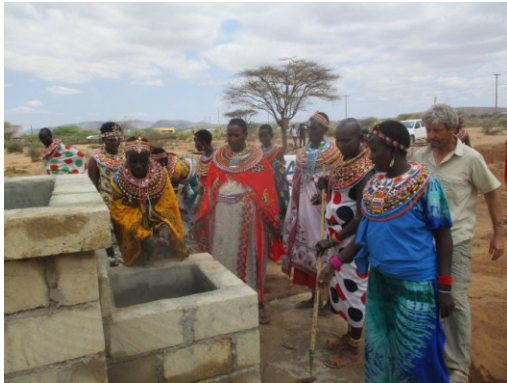
Großes Becken zum Wäschewaschen

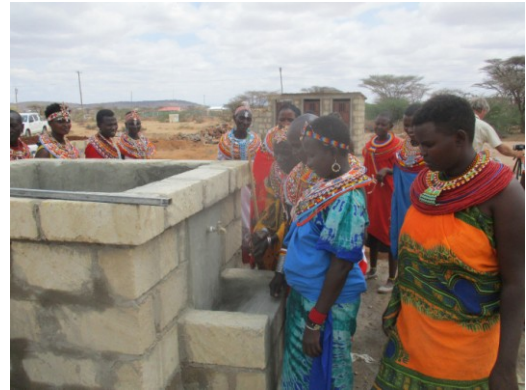
Kleines Becken für Hände und Gesicht

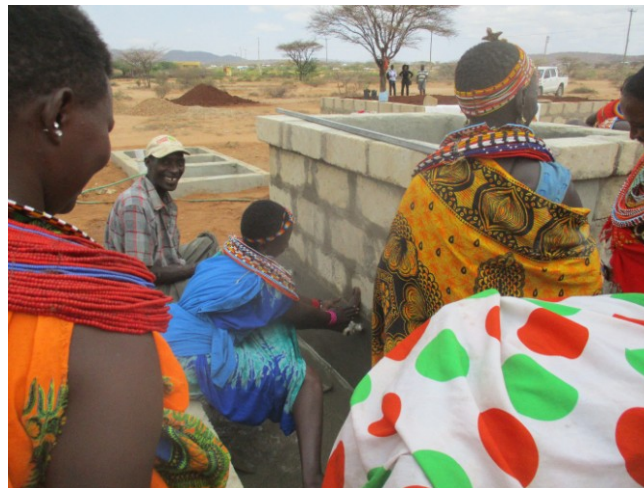
Sitzmauer mit Fusswaschbecken

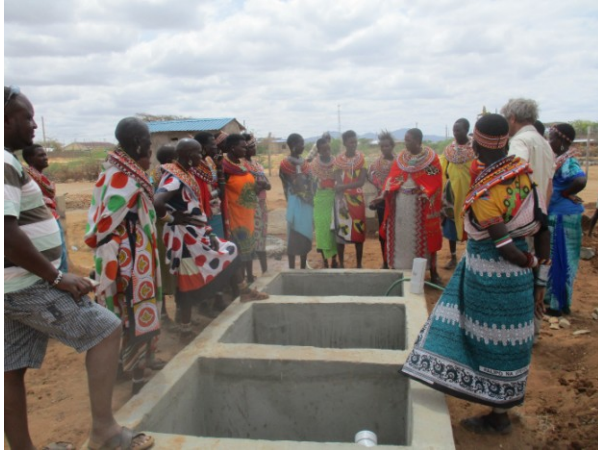
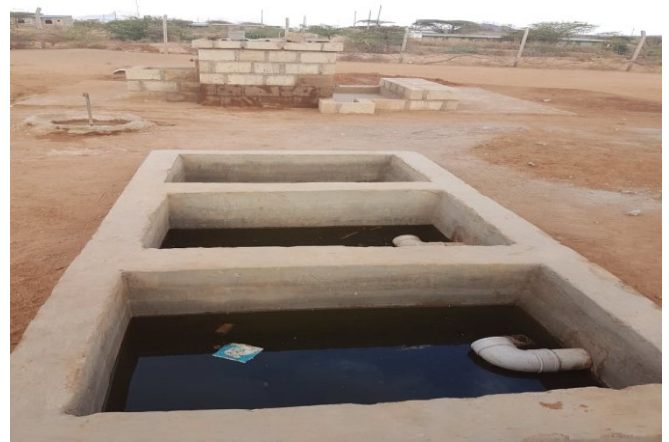
Es gibt eine Sammelstelle für Abwässer aus allen Becken des Waschhauses und des Duschblocks, die in Form einer Dreikammergrube angelegt ist.

Das Abwasser, das meist mit Seife und Waschmittel etwas kontaminiert ist, wird in einem Wasserbehälter, der aus drei getrennten Kammern besteht, aufgefangen. Nachdem ein Becken gefüllt ist, bleibt das Wasser darin, bis Algenwachstum einsetzt. Dies ist ein Zeichen dafür, dass die Seifenrückstände soweit abgebaut sind, dass das Wasser zum Gießen des Klärbeetes verwendet werden kann.

Die Kammern sind offen für den Zugang zu den Abwässern, die zum Gießen der Gärten verwendet werden sollen. Das Abwasser wird wegen der Algen und der organischen Fermentation, die den Garten mit besseren Nährstoffen versorgt, als geeignet erachtet. Die ständige Nutzung von Abwasser im Garten regelt den Überlauf und das Kammervolumen ist immer im Grenzbereich.

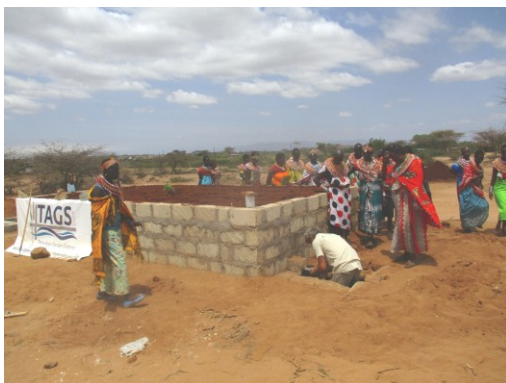
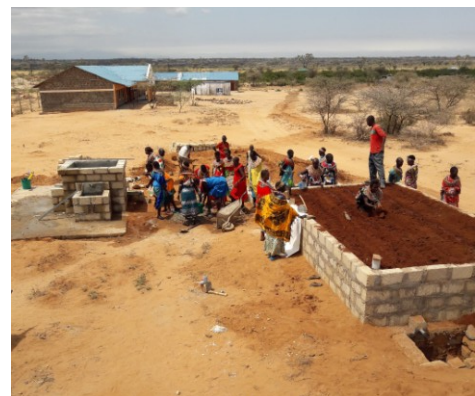
Das Klärbeet ist eine wasserdichte Wanne zur Filterung von Abwasser. Es ist 3 x 6 m groß und befindet sich sehr nahe an der Dreikammergrube, um die Bewässerung des Beetes zu erleichtern. Es ist auf einem vierstöckigen Sockel gebaut und in der Mitte befindet sich ein Loch, damit abfließendes Wasser zurück in die Toilettenzisterne fließen kann.

Im Inneren der Wanne sieht die Konstruktion so aus:

Die unterste Schicht besteht aus großen Hardcoresteinen gefolgt von einer Schicht Kies (ca. 5 Zoll). Die Hohlräume dieser Schicht dienen als Behälter des gereinigten Wassers. Darüber liegt eine Schicht Sand (ca. 3 Zoll), in der die biologische Reinigung des Wassers durch Bakterien erfolgt. Auf der Sandschicht befindet sich eine Schicht Kompost und letztlich als oberste Schicht die rote vulkanische Pflanzerde, die aus dem nahen kenianischen Hochland stammt.

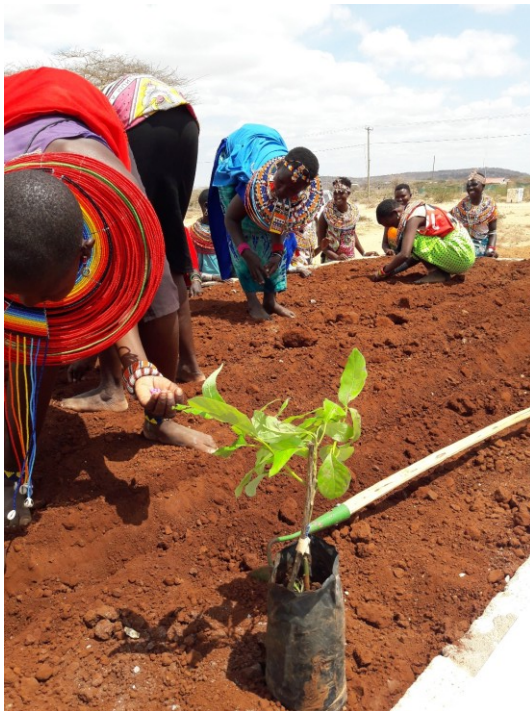
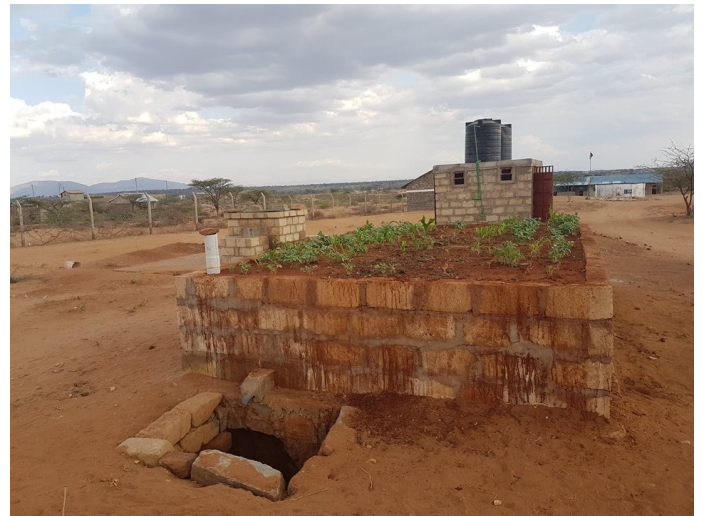
Abschließend wurde das Klärbeet mit Mais bepflanzt.

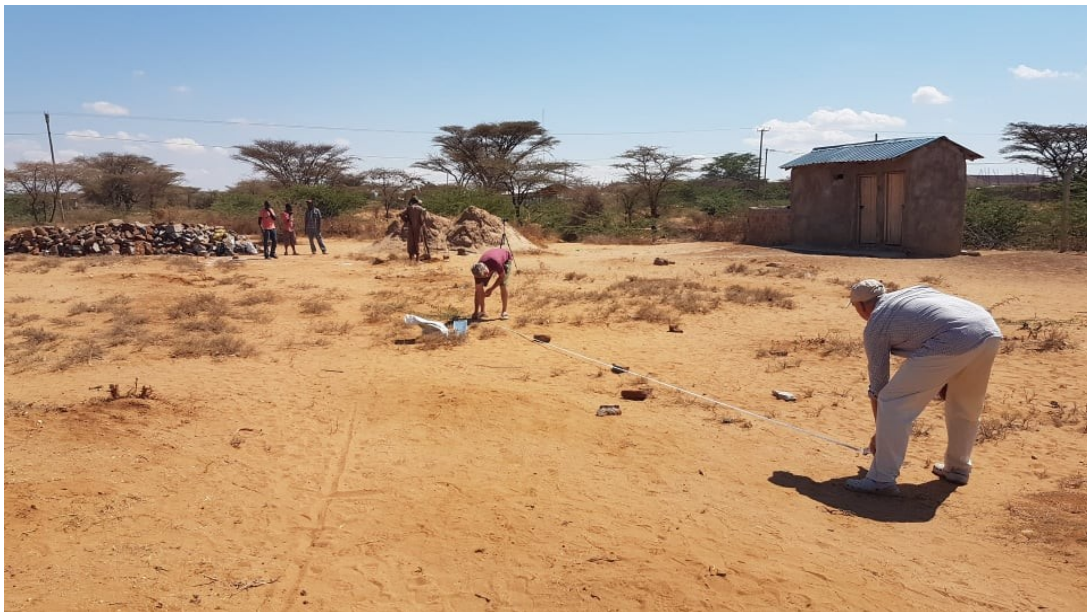
Baubeginn – Bodenmarkierung.
Im Gebäude im Hintergrund befinden sich die alten Toiletten.

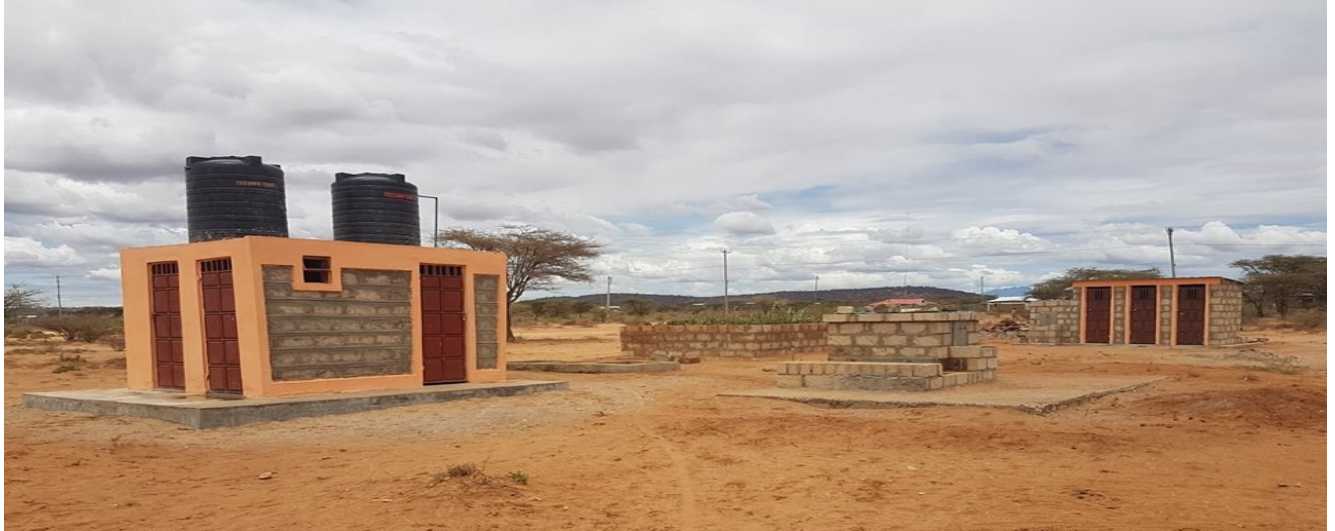
Die fertige Sanitäreanlage

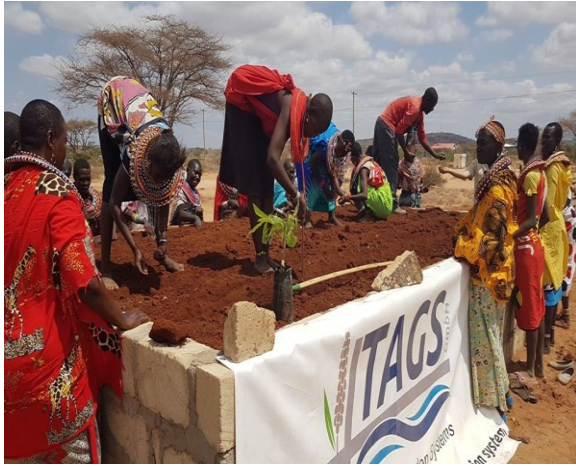
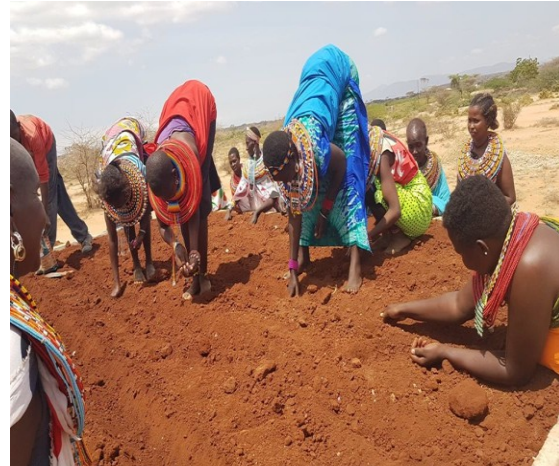
Am gleichen Tag wurden Maissamen gepflanzt, damit sie keimen konnten.

Leider, wenn niemand zusah, sprangen Ziegen auf die Beete und fraßen die Triebe. Es wurde auch festgestellt, dass, wenn Maurer bei der Arbeit waren, das Klärbeet blühte, weil keine Ziegen Zugang hatten.
