Abschlussbericht Fluthilfe 2019/2020

Schwerpunkte der Maßnahmen

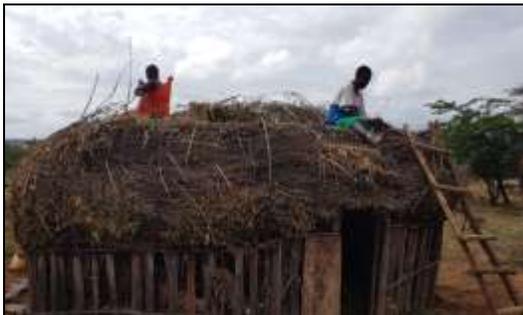
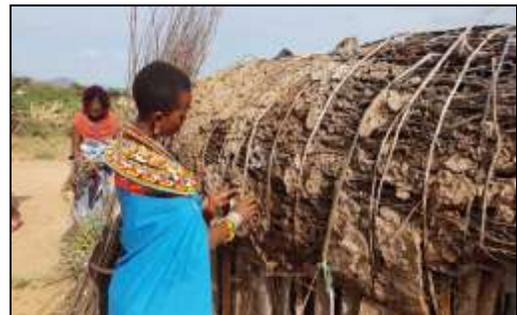
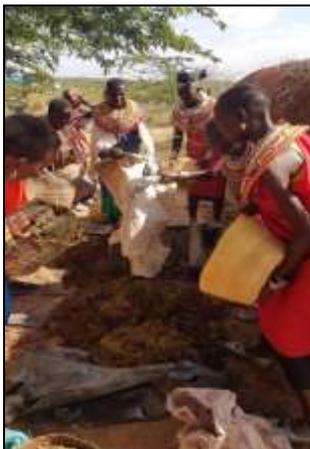
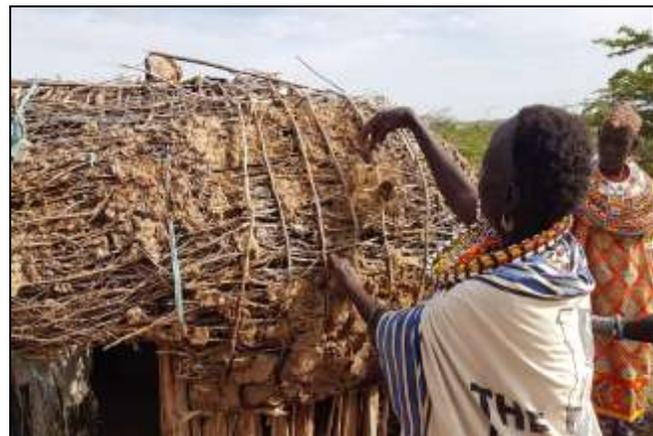
Bild 2: Die Frauen reparieren die Hütten

Die Frauen konzentrierten sich voll und ganz auf die Reparaturarbeiten, wobei einige auf die Hütten kletterten, um die Dächer zu reparieren und die Wände von innen und außen wiederherstellten. Schließlich wurden alle betroffenen Hütten restauriert, was die Dorfbewohnerinnen wieder positiv und hoffnungsvoll stimmte.

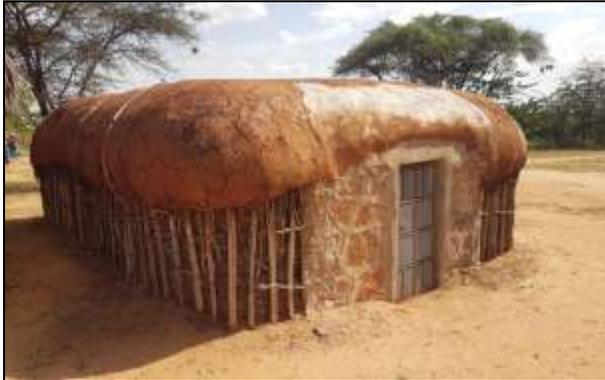
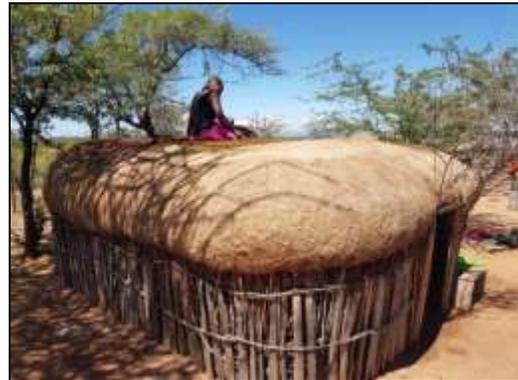
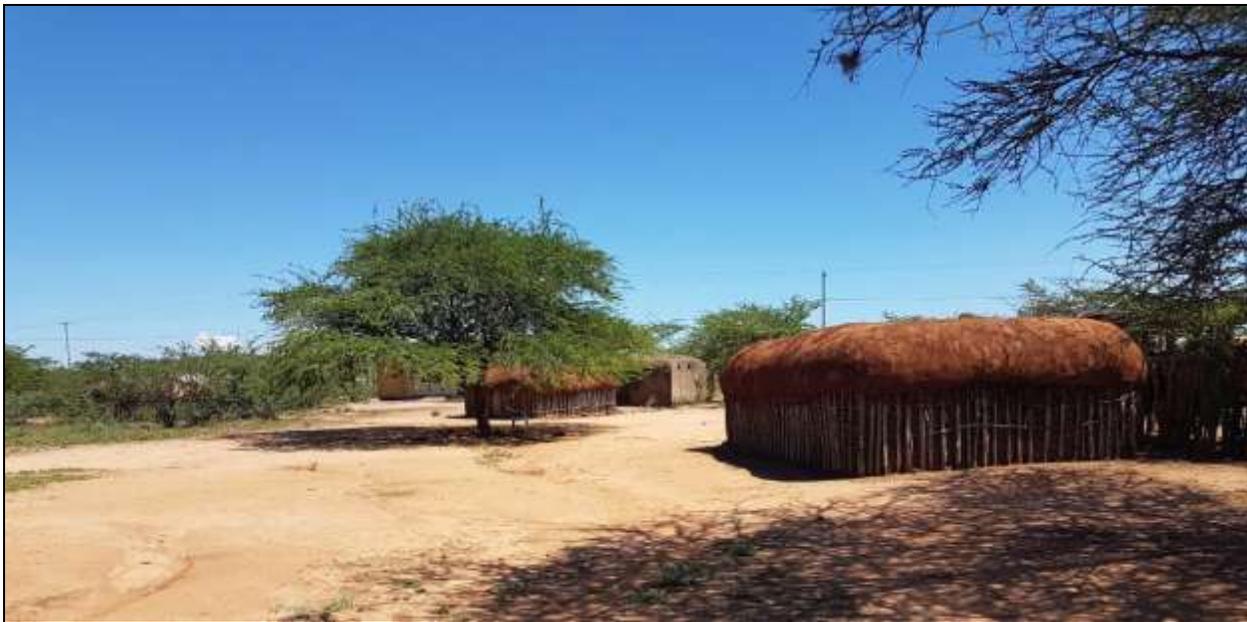
Bild 3: Fertig renovierte Hütten

Vier alte, vernachlässigte und heruntergekommene Hütten profitierten von dem Projekt. Nun sind wieder alle Hütten im Dorf bewohnbar.

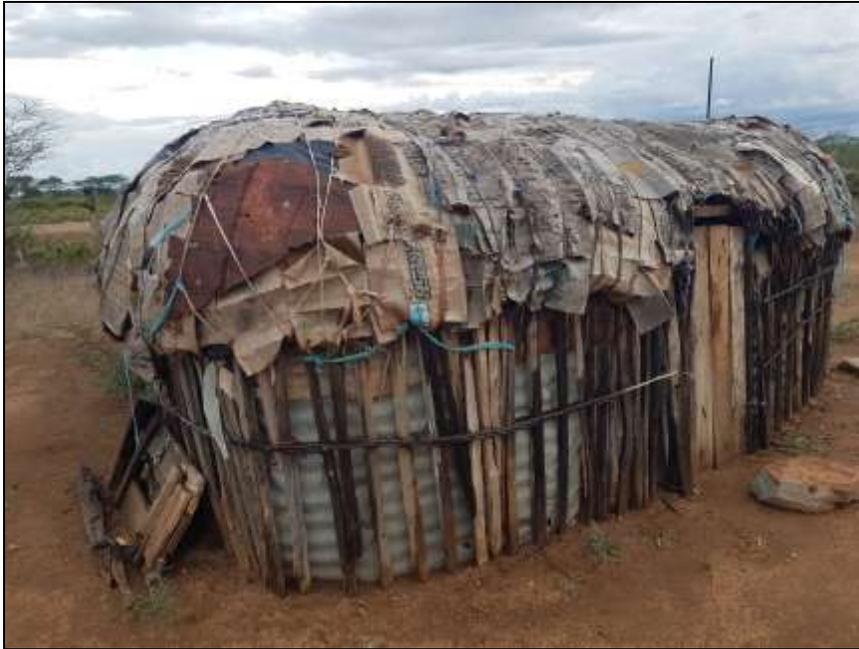
Bild 4: Beispiel eine Hütte gebaut mit Abfallmaterialien. Dieser Baustil ist im Umoja Dorf nicht gewollt.

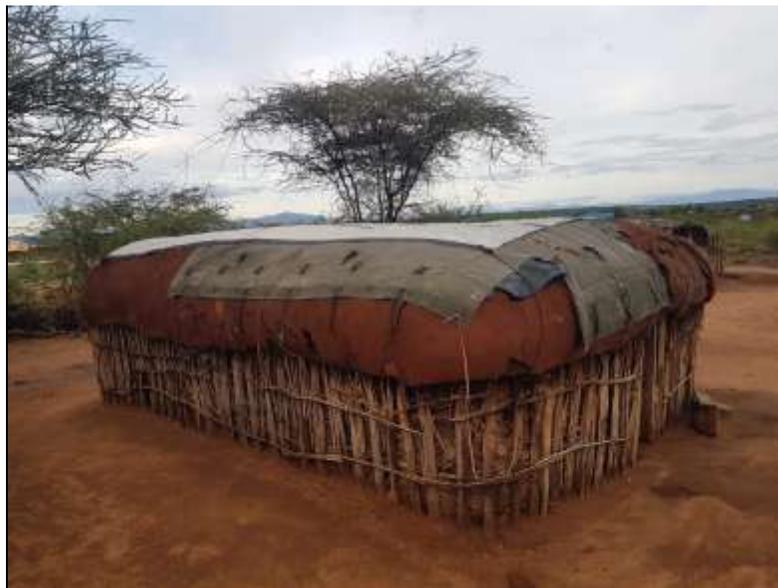
Bild 5: Eine Hütte im Umoja Dorf, während der Regenzeit mit Plastikplanen bedeckt

Das Umoja Dorf hat ein spezielles Verfahren, wie sie ihre Hütten pflegen. Alle kulturellen Aspekte müssen beachtet und eingehalten werden, mit Ausnahme der Verwendung von Plastikplanen, um die Oberseite der Hütten während der Regenzeit zu bedecken.

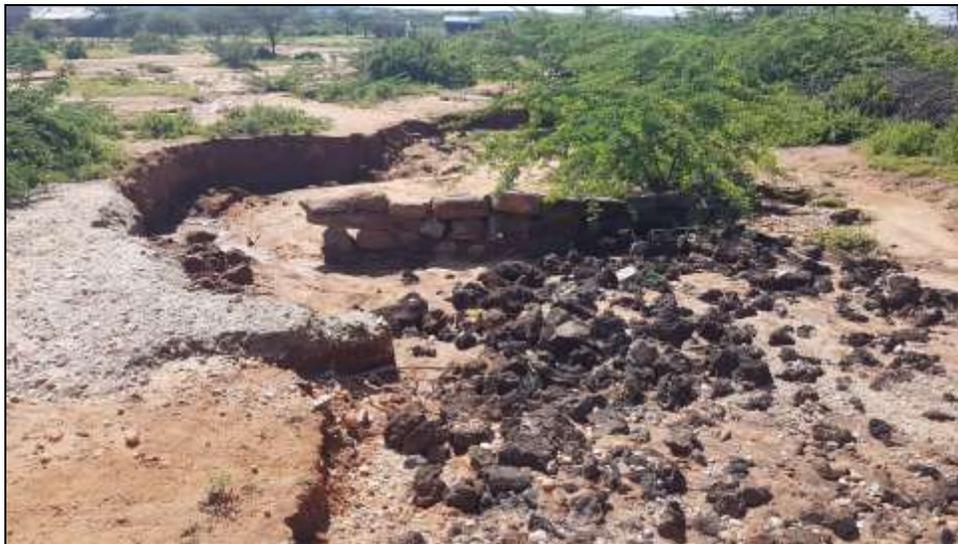
Es gibt einen rasch anschwellenden Bach, der vor ungefähr 8 Jahren als kleiner Graben an der Samburu National Reserve Road begann. Der Graben dient der Straßeninstandhaltung, um Wasser von der Straße wegzuleiten. Anscheinend wuchs dieser nun mit der Zeit zu einem in der Regenzeit reißenden Bach an und verwüstete Teile des Dorfes. In einigen Abschnitten bildeten sich sogar tiefen Rinnen.

Bild 6: Tiefe Rinnen des Baches in der Nähe des Dorfeingangs

Es wurde daher beschlossen, Steinwälle aufzutragen und das Wasser wegzuleiten, um zu verhindern, dass Wasser in das Dorf eindringt. Auch durch die Ansammlung von Sand und Schlick über den Steinwällen verstärkt mit der Zeit die Fließrichtung, wodurch der Bach gezwungen wird, den Kurs noch weiter zu ändern.

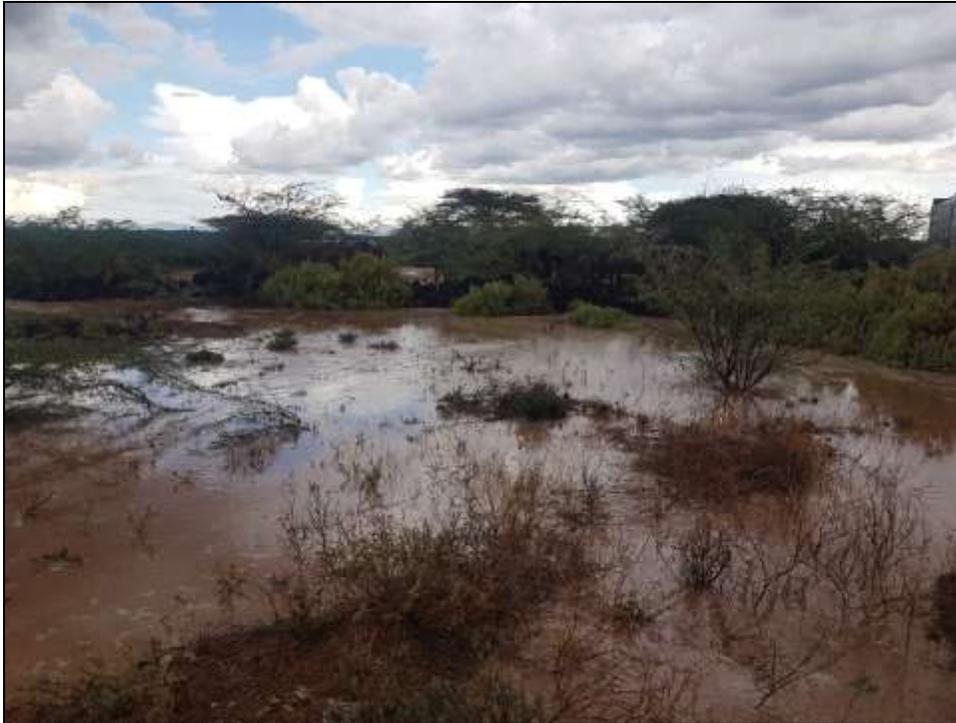
Die Frauen wiesen darauf hin, dass der Bach in jeder Regenzeit zu einer Bedrohung wird, wenn bei Überschwemmungen Wasser in verschiedene Richtungen in das Dorf und in die Hütten geleitet wird. Dies führt dazu, dass die Habseligkeiten der Haushalte zerstört werden und die Hütten erst einmal unbewohnbar macht. Mit der Zeit wurde befürchtet, dass der Bach eine unerwartete Katastrophe verursachen würde, da er mit dem Zulauf weiterer Bäche gefährlich anschwillt.

Bild 7: Überschwemmungen des Baches nahe dem Umoja Dorf

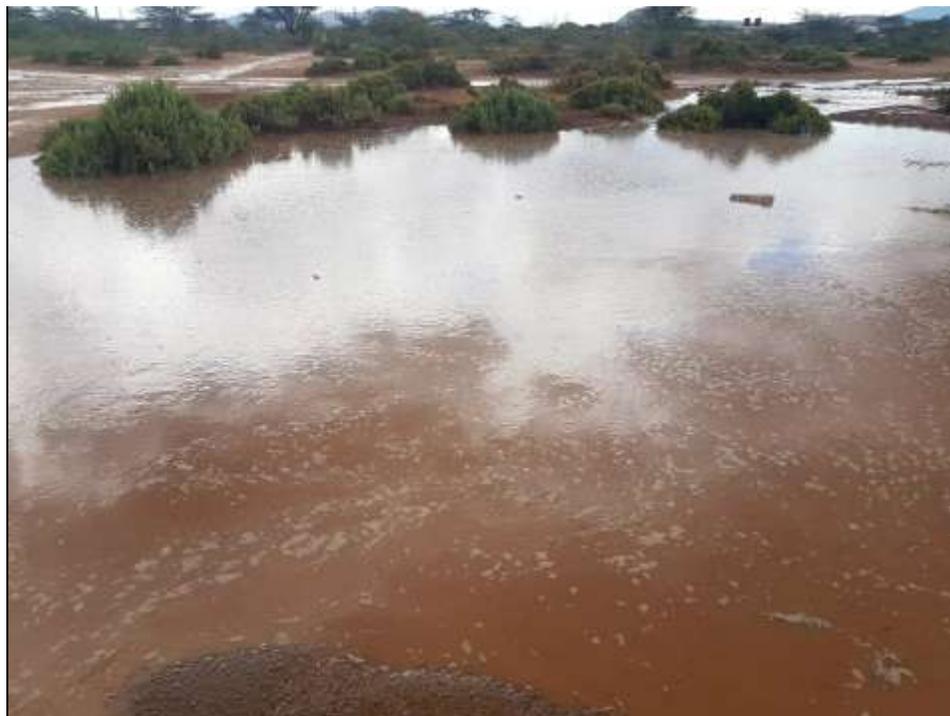
Bild 8: Angesammeltes Wasser, das durch Steinwälle aufgehalten wurde

Da der Bach immer noch Wasser von anderen kleineren Flüssen aufnimmt, wurden mehrere Steinwälle (Gabionen) strategisch stromabwärts gebaut, um die Wassergeschwindigkeit zu verringern, wodurch der Bach seinen Kurs außerhalb des Dorfes ändert und Schäden absolut minimiert oder stoppt.

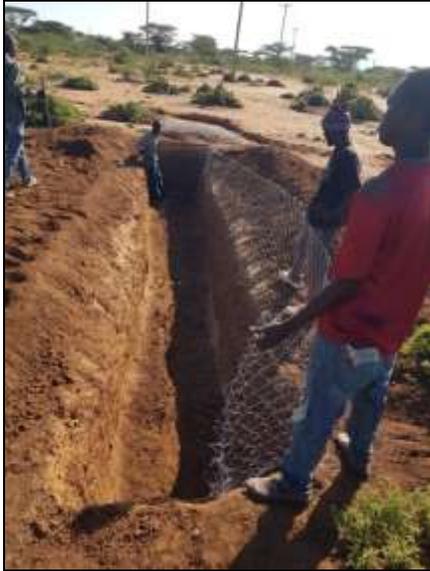
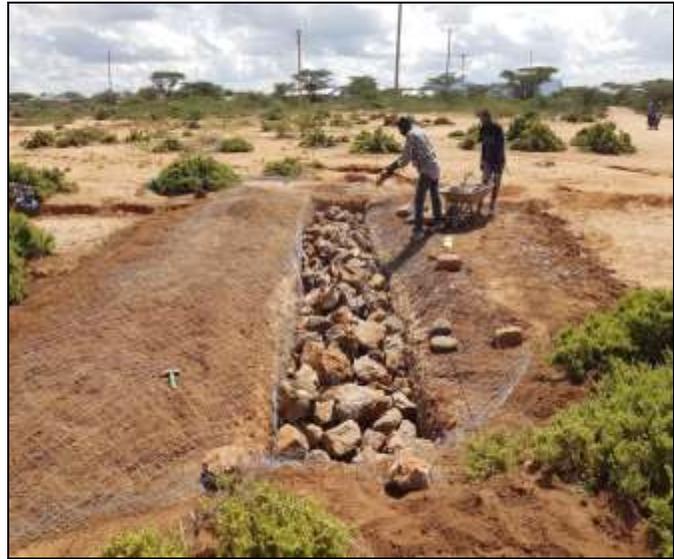
Bild 9: Gabion/ Steinwall Fundament mit Kiesfüllung

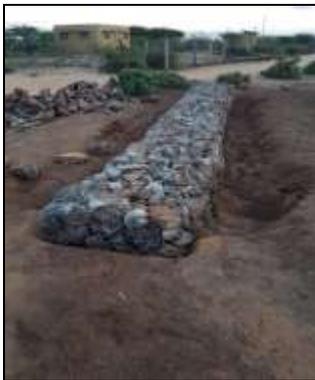
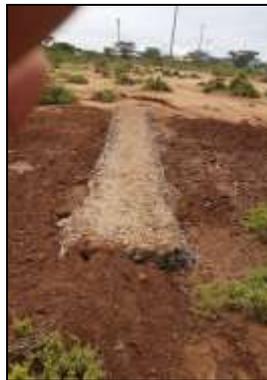
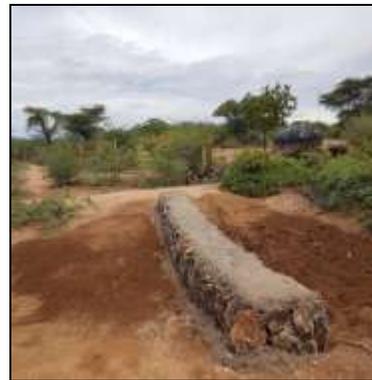
Bild 10: Der Prozess der Erstellung der Steinwälle, zum Abschluss mit Beton versiegelt. An den Seiten wird kein Beton aufgetragen, da das Durchlassen von Wasser die Geschwindigkeit verringert. Mit der Zeit werden die Zwischenräume mit Sand gefüllt.

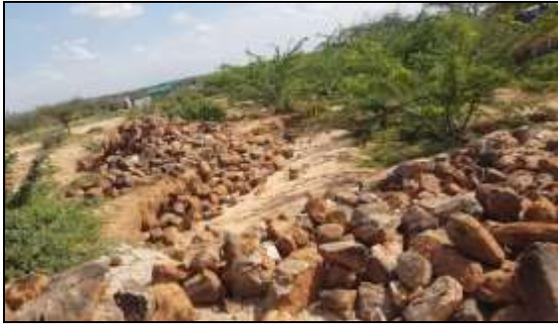
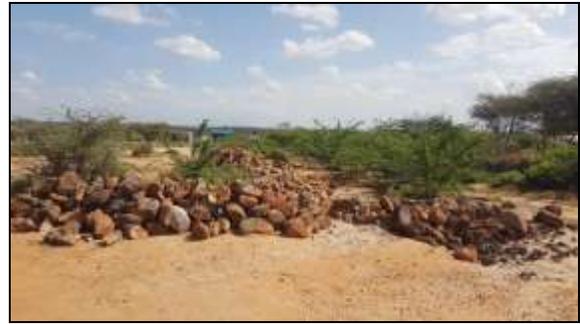
Bild 11: Auffüllung von Wasserrinnen in der Nähe des Dorfeingangs. Steine schützen vor mehr Bodenerosion und verbessern die Sandablagerung. Die Steine werden ordentlich auf den Boden des Baches gelegt (ca. 3 Schichten) und an seinen Ufern aufgeschüttet, um sicherzustellen, dass kein lockerer Boden freigelegt wird. Das Gebiet ist etwa 20 Meter lang und 8 Meter breit. Insgesamt wurden 4 Steinwälle gebaut.

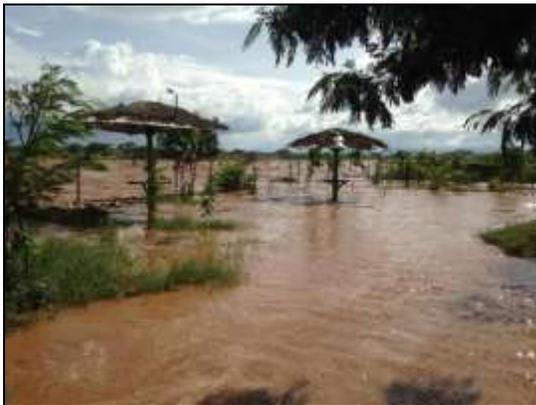
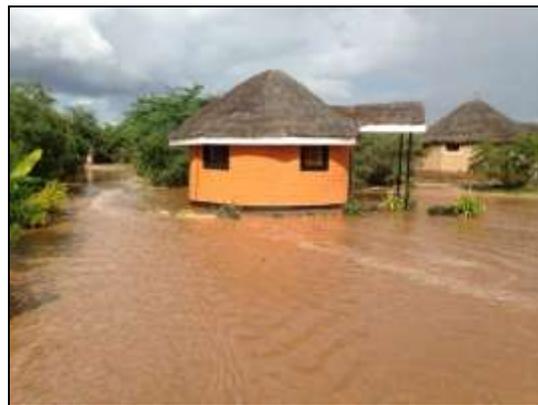
Die Bandas wurden renoviert und Möbel ersetzt. Das schlammige Flusswasser zerstörte fast alle Möbel und Betten. Es stand mehrere Zentimeter hoch in den Zimmern. Matratzen und andere Gegenstände schwammen auf dem Wasser. Die Wände verfärbten sich und das Holz verfaulte. Es gab auch zu elektrischen Kurschlüssen.

Bild 12: Fluten im Umoja Camp, Dienstag, 10. Dez. 2019

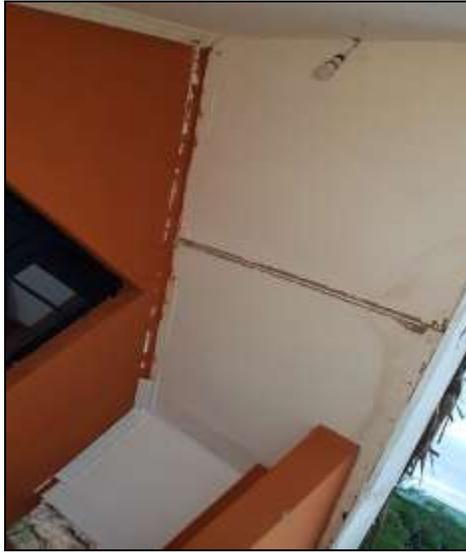
Zwei kürzlich renovierte Bandas zeigten ebenfalls zerstörten Gips auf den Veranden, wobei das Gesims abfiel und Wasserflecken die Farben auswuschen, weil Regenwasser vom Wind in die Verandas geblasen wurde. Dies erforderte erneut die Befestigung von Vordächern, um angestautes Regenwasser in sicherer Entfernung abzuleiten, damit es nicht mehr mit dem Dach der Veranda in Kontakt kommen kann.

Bild 13: Zerstörte Gipsdecke auf der Veranda eines neu renovierten Bandas

Bild 14: Die ersten beiden alten Bandas, die im Rahmen des Renovierungsprogramms vor der Flut renoviert worden waren, wurden nun mit Stahlkonstruktionen aus Baldachin und PVC-Baldachin mit Derins-Schnur ummantelt. Dies soll die Gipsdecke der Veranda vor Regenwasserzerstörung schützen. Dasselbe ist für die beiden neu renovierten Bandas erforderlich und wird installiert, sobald wieder Ressourcen verfügbar sind.

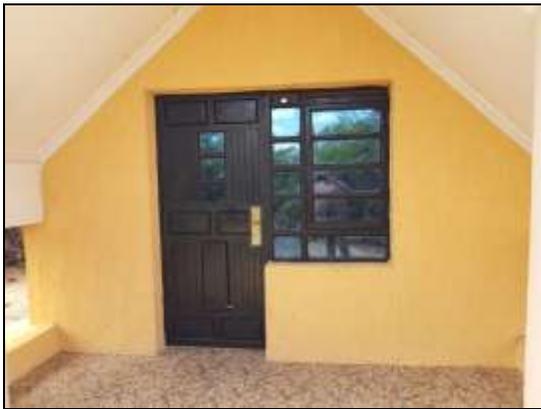
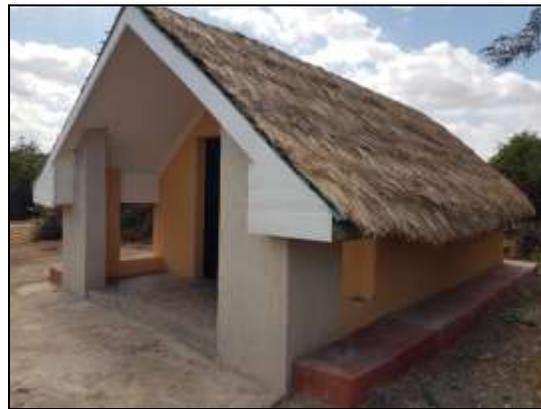
Bild 15: Einzelfenster-Banda, jetzt fertig renoviert

Zwei alte Bandas, die vom Hochwasser verwüstet wurden, wurden vollständig repariert und aufgewertet. Dadurch wird nun die Anzahl der reparierten und renovierten Bandas auf vier erhöht, wodurch sie für die Nutzung durch Gäste attraktiv werden und somit das Geschäft und die Einnahmen im Camp steigen.

Diesmal wurden widerstandsfähige Außenfarben gewählt, eine spezielle Mischung aus Zement und Sand mit rauer Textur, die die Wand dekorativ macht und haltbar ist. Sie ist resistent bei Sonneneinstrahlung und kann nicht durch Wasser zerstört werden; dies bedeutet, dass bei zukünftigen Überschwemmungen die Außenfarbe intakt bleibt.

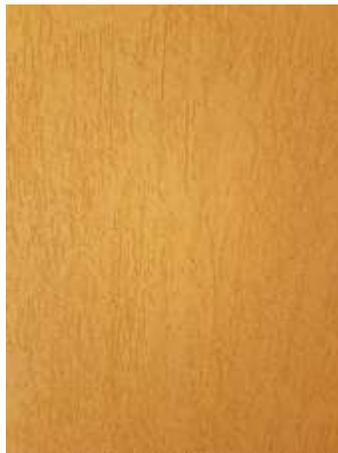
Bild 16: "Ruff 'n' Tuff" - Widerstandsfähige Außenwandfarbe

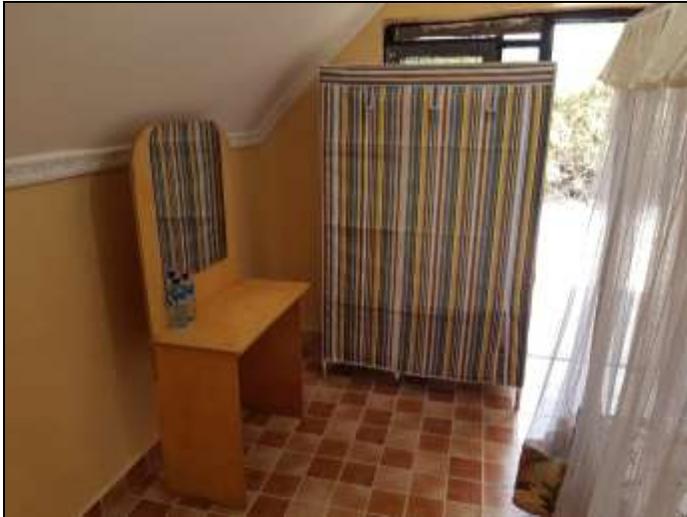
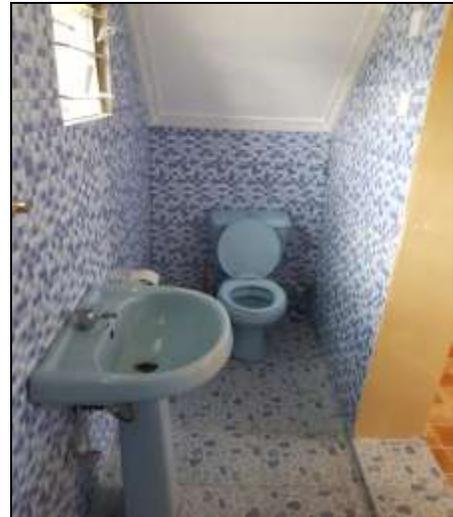
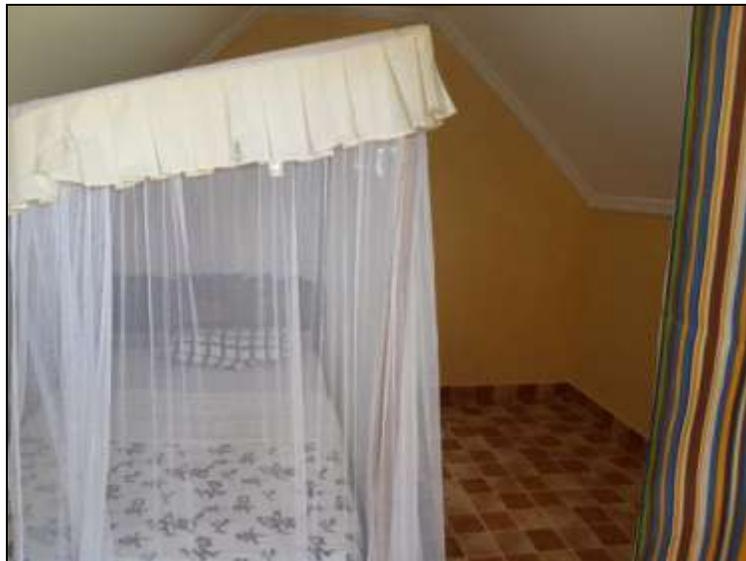
Bild 17: Einzelfenster-Banda von innen

Das Budget wurde nur für ein Banda angegeben, aber es wurde als notwendig erachtet, das zweite Banda ebenfalls zu renovieren, anstatt kleinere Reparaturen an vier alten Bandas vorzunehmen. Das Budget für die letzten 4 Bandas wurde daher für die jetzt renovierten Standard-Bandas verwendet.

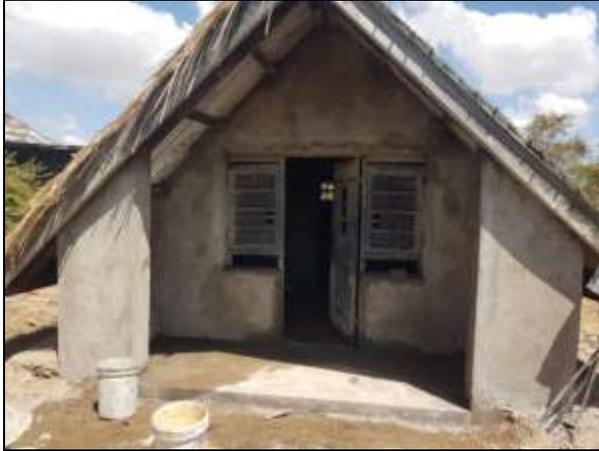
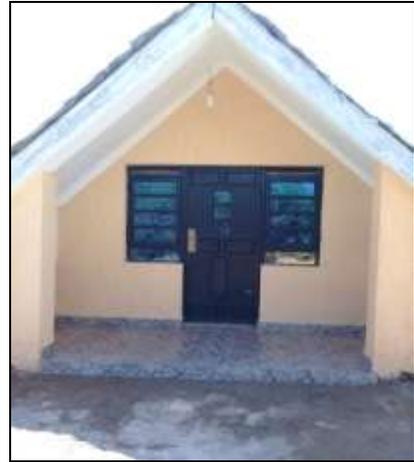
Bild 18: Das zweite renovierte Banda renoviert durch die Fluthilfe und das vierte im Bandas-Renovierungsprogramm. Das linke Bild zeigt den Baufortschritt und das rechte ein abgeschlossenes Projekt.
