## Afrikanisches Kühl- und Lagerhaus - Baubericht

Bericht und Fotos von Tom Lolosoli.  
Übersetzung Christa Obersteiner  
Redaktionelle Bearbeitung Ise Stockums

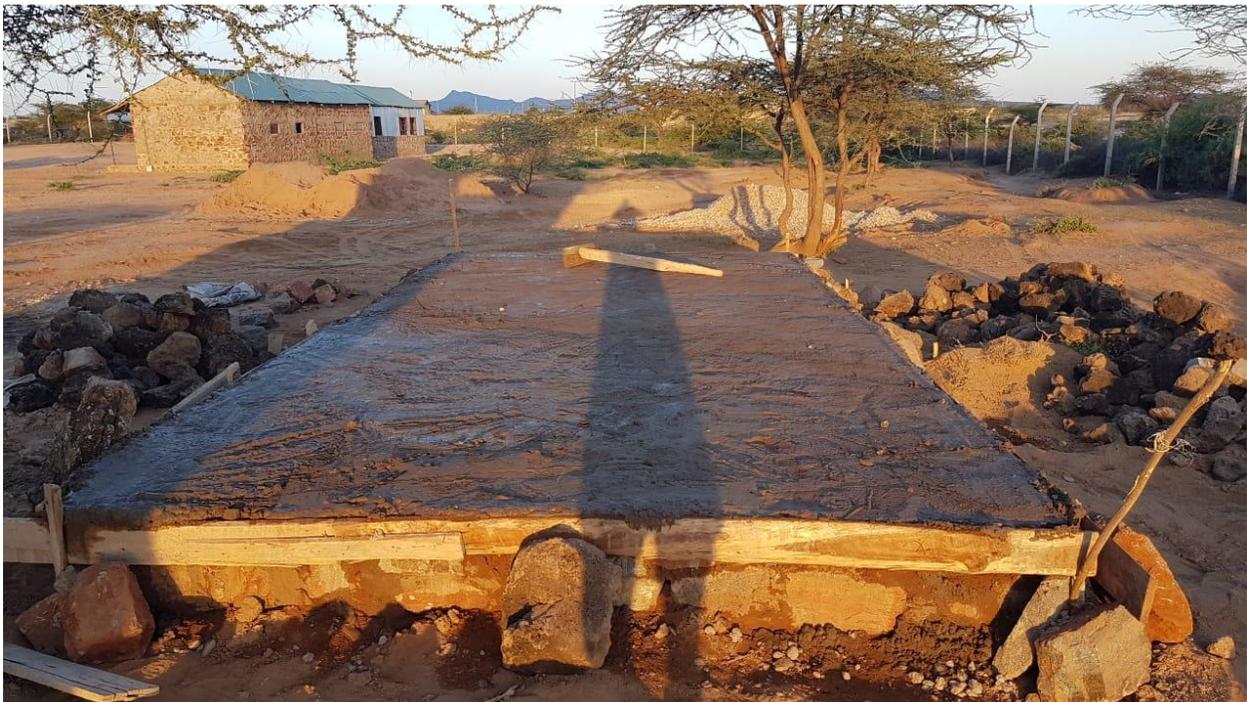
*Abb. 1: Fertiges Fundament*

Das Projekt begann mit dem Bau der Unterkonstruktionen am Freitagmorgen des 4. Januar 2019. Die ersten Schritte waren Bodenmarkierung und Aushub für die Fundament-Grube. Danach erfolgte die Verlegung der Fundament-Betonschicht als Grundlage für die Betonbausteine. Am 5. Januar 2019 wurden 3 Schichten Blöcke hinzugefügt, um die Füllung von Hartmaterial zu ermöglichen. Am 6. Januar 2019 wurde die Fundamentplatte verlegt, indem zuerst der Steinkern gebrochen und dann eine Füllung in die Unterkonstruktion eingebracht wurde. Die Stahlmatten und DPC-Abdichtungsfolien wurden eingearbeitet gefolgt von einer Betondecke.

Die Fertigstellung des Fundaments erfolgte innerhalb von 3 Tagen und die Austrocknung dauerte 2 Tage. Während dieser Zeit gab es keine weitere Aktivität auf der Baustelle.

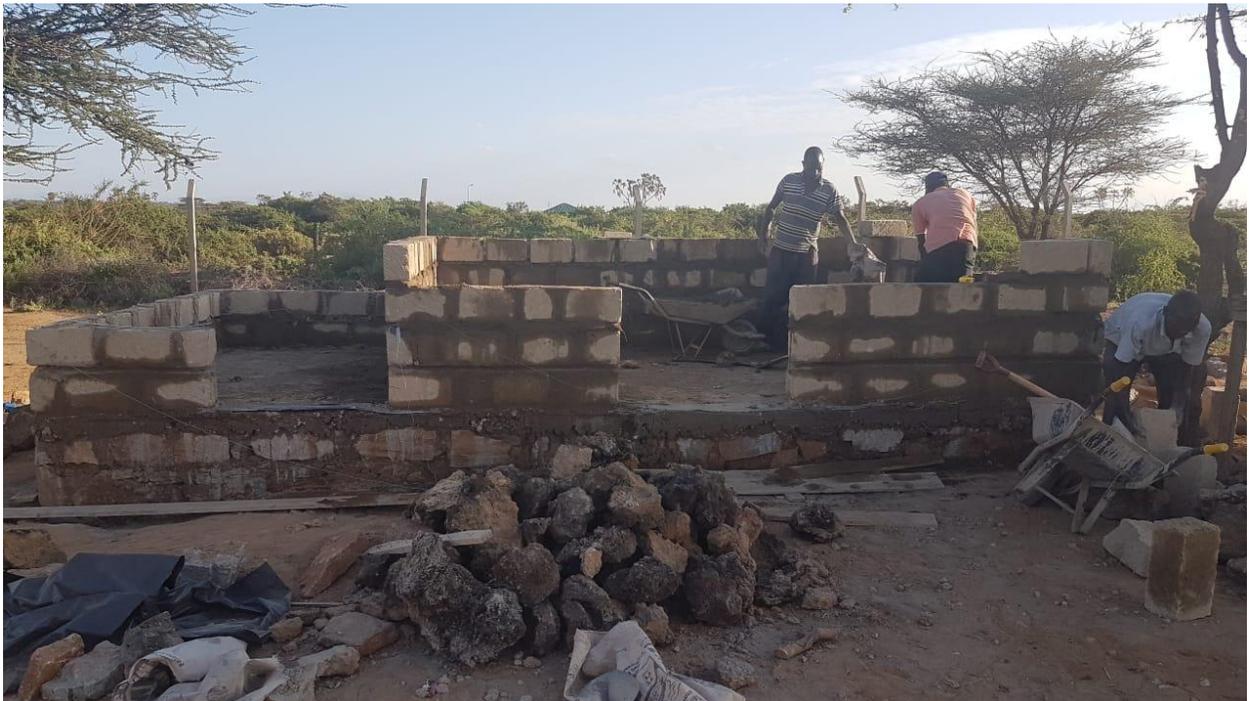
**Abb. 2: Der Holzkohlekühlraum (Inke Seite) besteht aus nur 2 Schichten. Darauf wird ein Stahlgehäuse mit Holzkohle aufgesetzt und befestigt.**

Die ersten beiden Schichten gingen über die gesamte Länge des Plattenumfangs. Die dritte Schicht bedeckte nur die Wand für den normalen Lagerraum.

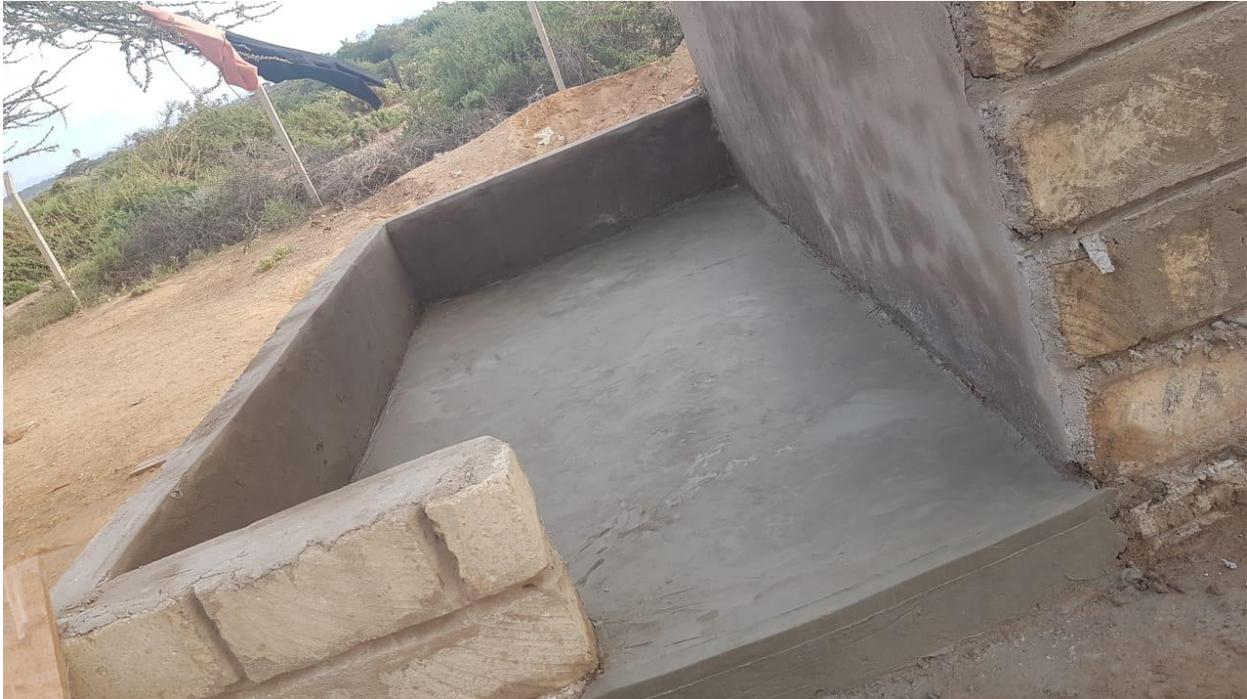
**Abb. 3: Holzkohle-Kühlraumabschnitt mit zwei Steinschichten**

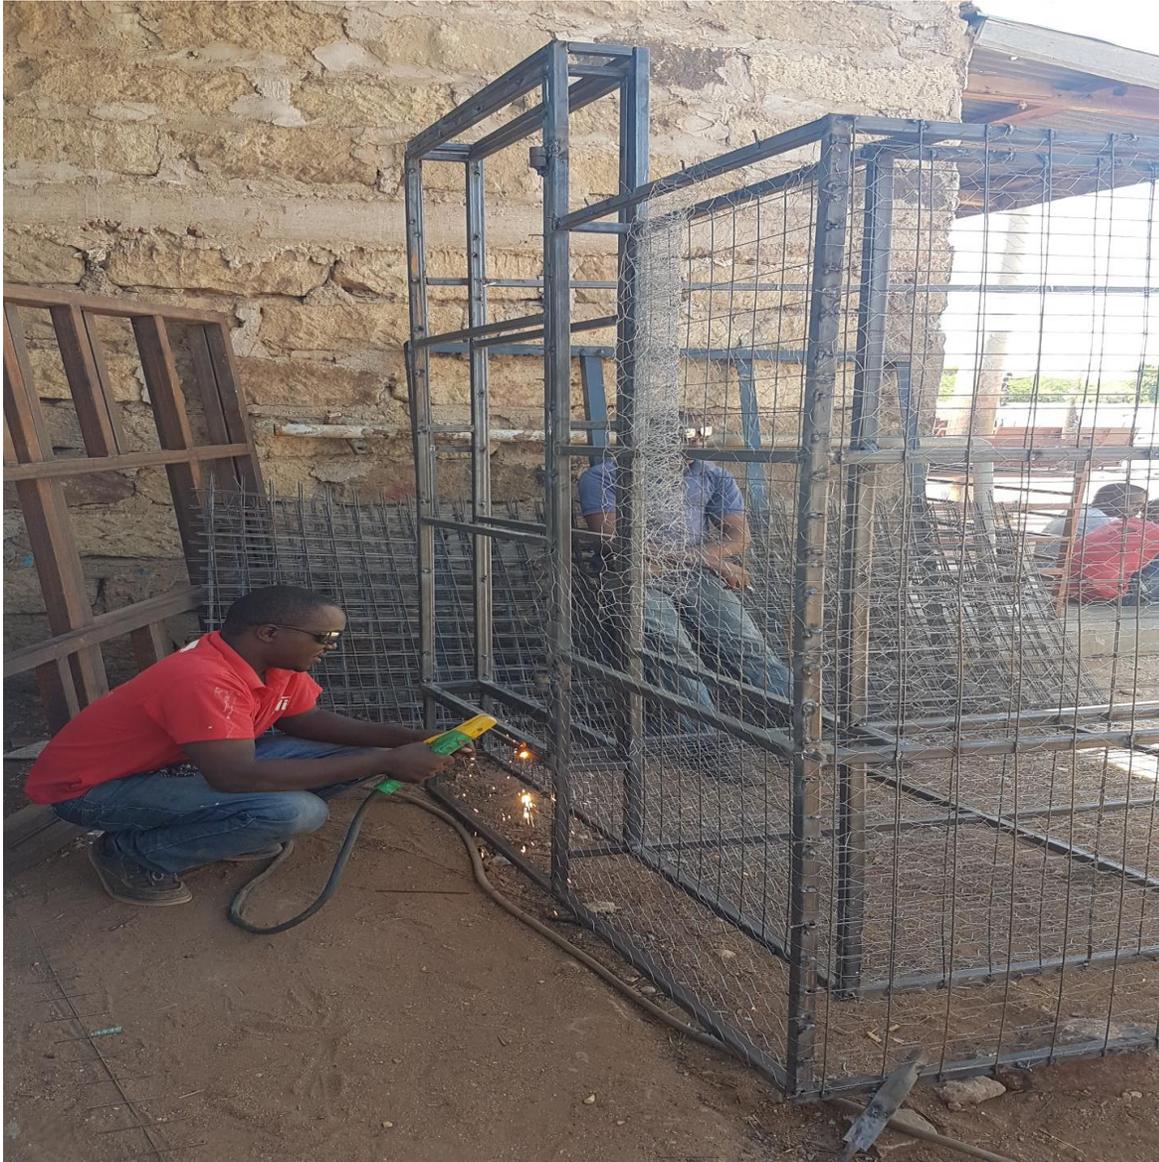
**Abb. 3 a: Schweißen der Stahlkonstruktion**

Der Holzkohlekühlraum wurde bestellt und die Abmessungen vom Schweißer ermittelt. Das Schweißen der Stahlrahmen begann mit dem Verlegen von Maschendraht an den Seiten.

Dies schafft einen Raum zwischen den Schichten, der mindestens 4 Zoll Kohleauskleidung aufnehmen kann.

Hühnerdrahtgewebe wurde ebenfalls um die Struktur gewickelt, um sicherzustellen, dass die feine Holzkohle nicht herunterfällt, wenn sie in die Stahlwandkonstruktion eingesetzt wird. Es sollte die Auskleidung innerhalb der Wand zusammenhalten. Die komplette Stahlkonstruktion wurde nach 6 Tagen Bauzeit an die Baustelle geliefert und auf den zwei kurzen Blockschichten montiert. Die Stahlkonstruktion wurde mit 4 Zoll Standnägeln eingehakt.

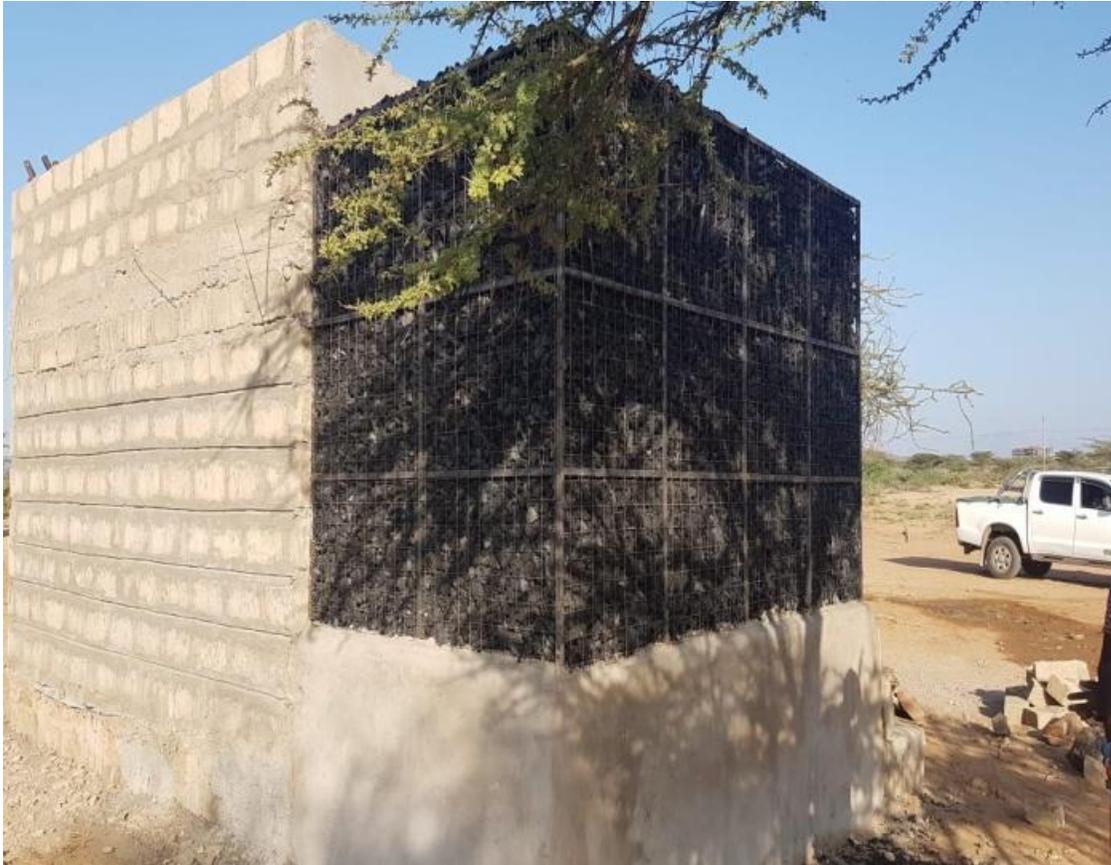
**Abb. 4: Vollständige Wandmauern**

Beim normalen Lagerraum wurden in der 9. Lage wurde ein Sturz angebracht. Über dem Sturz wurden 3 zusätzliche Schichten auf der Rückseite der Konstruktion und 2 Schichten auf der Vorderseite hinzugefügt, um ein schräges Dach zur Entwässerung zu ermöglichen.

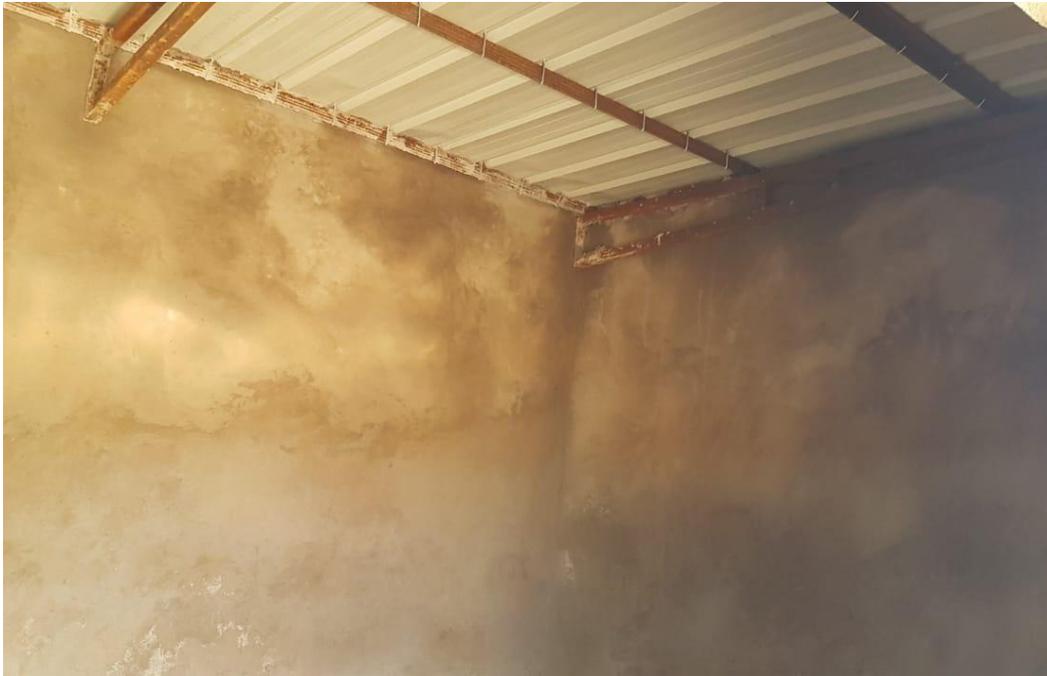
**Abb. 5: Eisenblechdach auf Stahlrahmen mit Haken verschweißt**

Schließlich wurde eine Stahlkonstruktion vorgeschlagen, die die Holzkonstruktion ersetzt. Ein Schweißer wurde beauftragt, die nächste Phase fortzusetzen. Es gab auch Herausforderungen aufgrund von Strommangel. Eine nahegelegene Stromleitung, die sich bis in den Bohrlochbereich erstreckt, funktionierte nicht einwandfrei und konnte den Schweißautomaten nicht antreiben. Ein leistungsstarker Generator wurde beschafft um die Arbeiten zur Verlegung der Stahl-Dachkonstruktion für zwei Tage fortzusetzen. Am dritten Tag wurden die Eisenbleche mit Haken versehen und miteinander verschweißt.

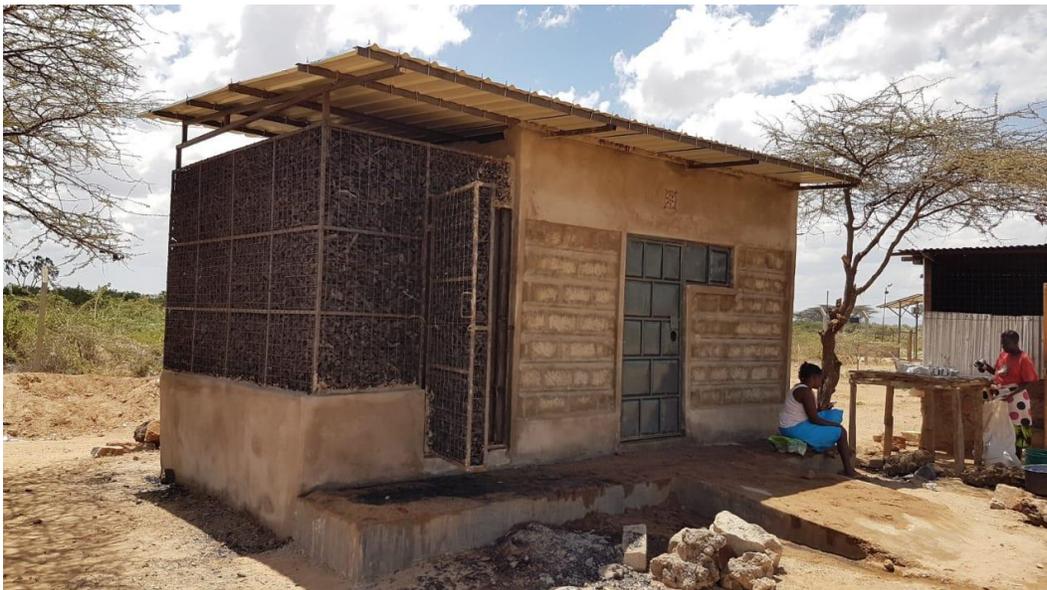
**Abb. 6: Die komplette Dachphase**

Das Dach bedeckte sowohl den traditionellen afrikanischen Holzkohlenraum als auch den normalen Lagerraum. In der Holzkohle-Kühlkammer gibt es einen offenen Raum, in welchem die Luftströmung und die Verdunstung stattfinden kann.

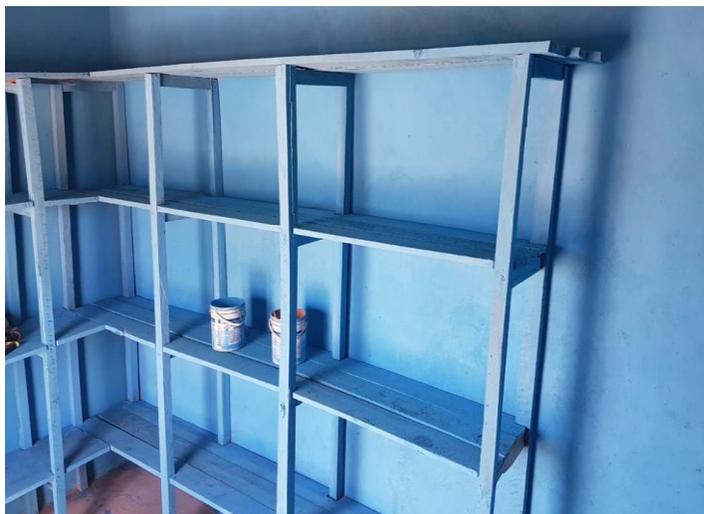
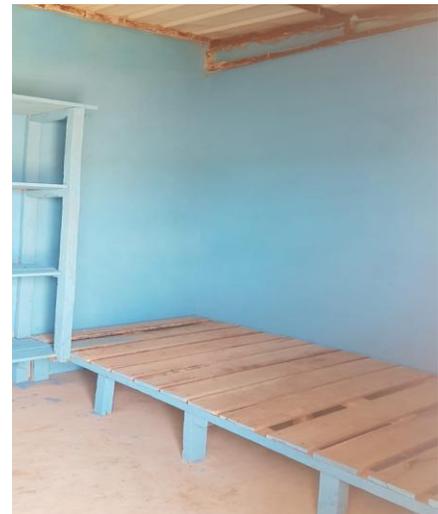
*Abb. 7: Regale und Flachpaneelen gebaut von Peter Lmarapon, dem Hausmeister der Umoja Muehlbauer Academy.*

Der Bau von Holzregalen für den normalen Lagerraum umfasste den Bau von zwei Stapeln Flachpaneelen, die auf einer Seite des Raumes aufgebaut waren, und von Regalen, die eine Länge und eine Breite des Raumes abdeckten.

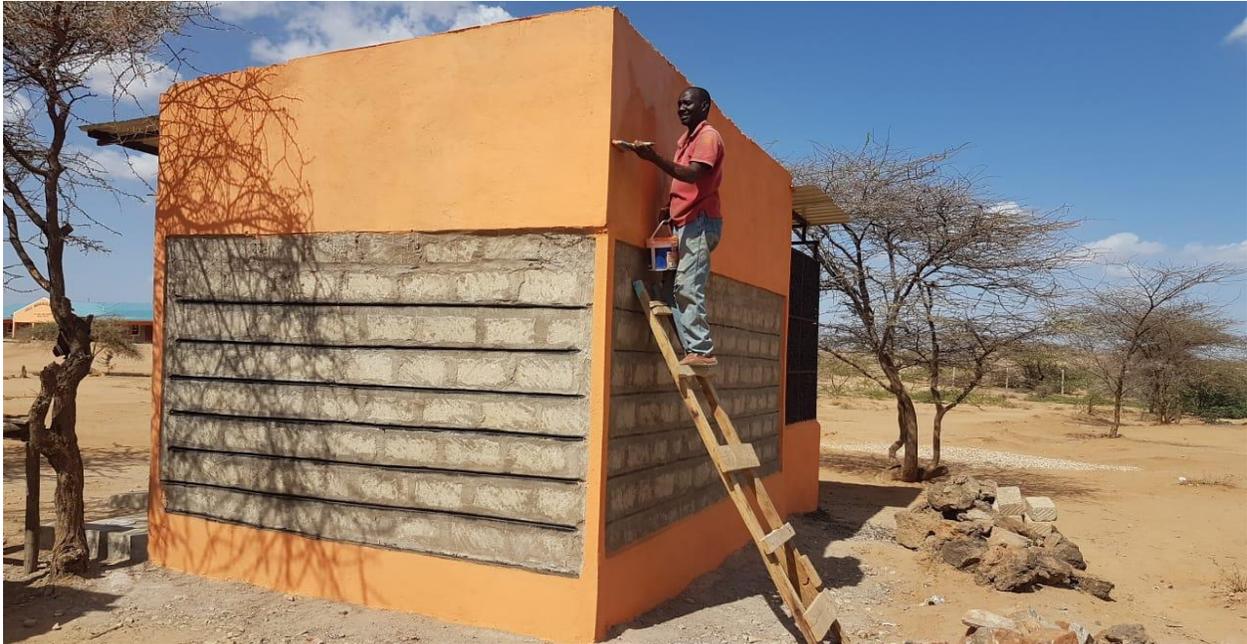
**Abb. 8: Peter Lmarapon beim Anstrich der Außenwände.**

Nach der entsprechenden Trocknungszeit für das Gemäuer konnte mit den Malerarbeiten begonnen werden. Auch diese Arbeiten wurden von dem Hausmeister der Schule durchgeführt.

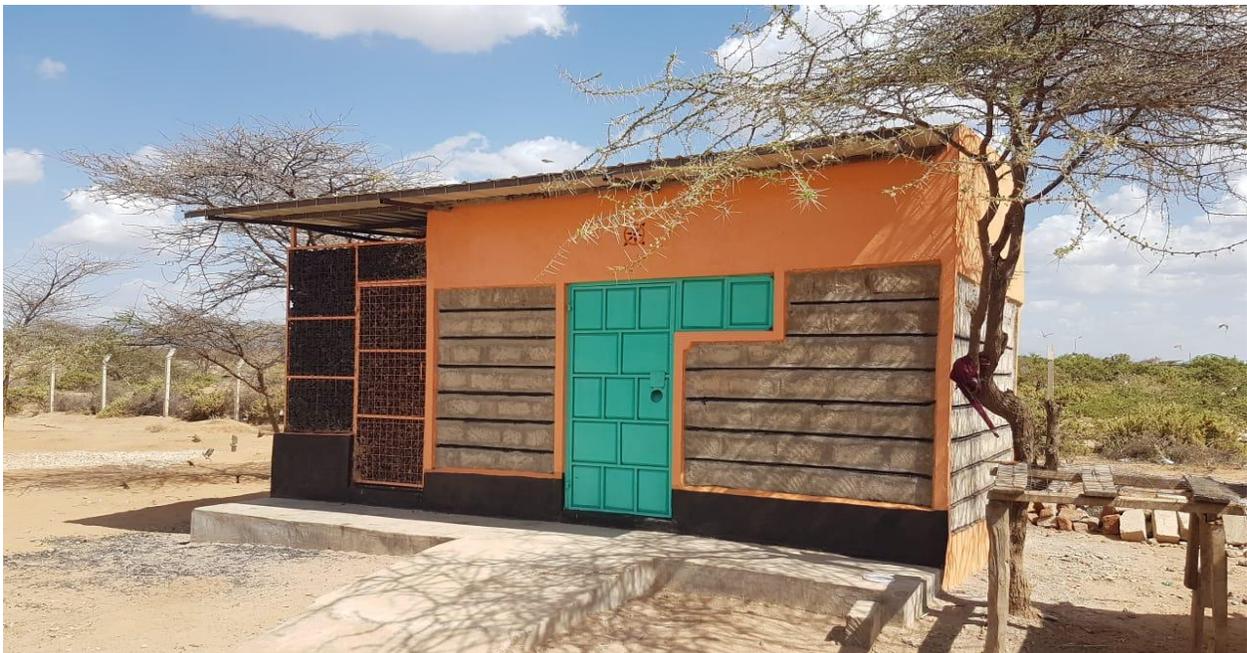
**Abb. 9: Fertiggestellter Kühl- und Lagerraum für Lebensmittel**

Die Kühlkammer für Holzkohle muss noch mit Regalen ausgestattet werden und eine letzte Schicht Sisaltuch wird benötigt, um den Verlust feinerer Holzkohle zu verhindern.

Weiterhin muss noch für die Innen- und Außenbeleuchtung des Gebäudes ein Stromanschluss gelegt werden; aber das wird auch kurzfristig erfolgen.

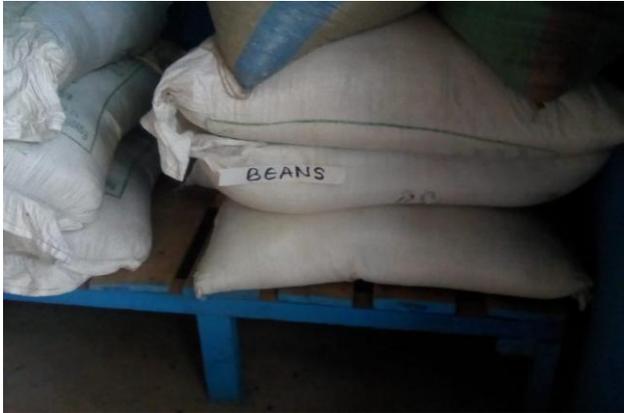
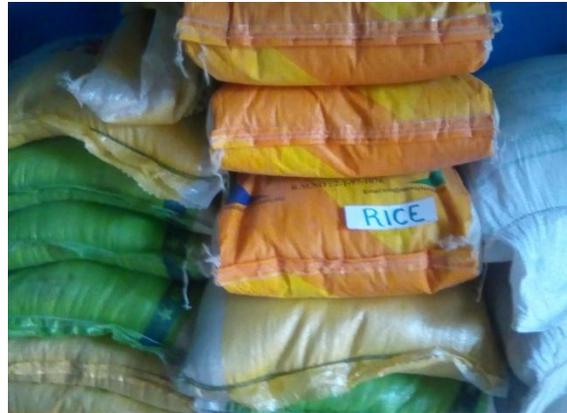
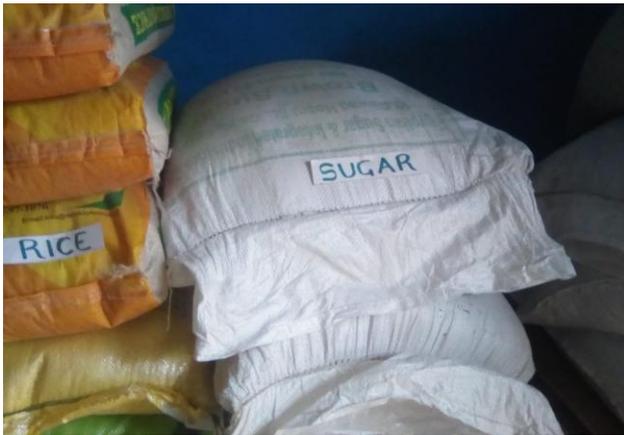
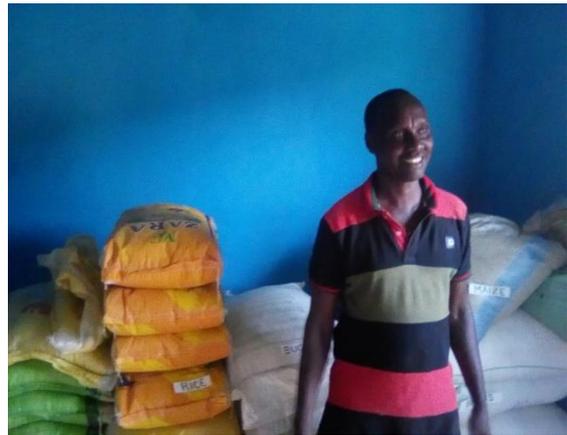
**Abb. 10: Boden-Flachpaneelen für Sackware gefüllt mit Lagerbestand**

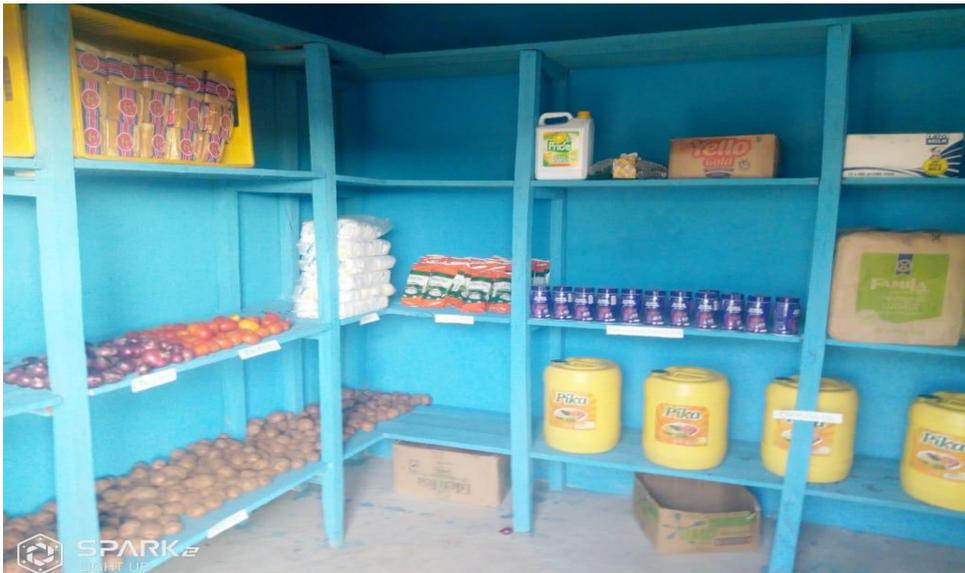
**Abb. 11: Regale, die mit restlichen Vorräten bestückt sind.**
